Повреждения подшипников качения и их причины

Повреждение подшипников и их причины

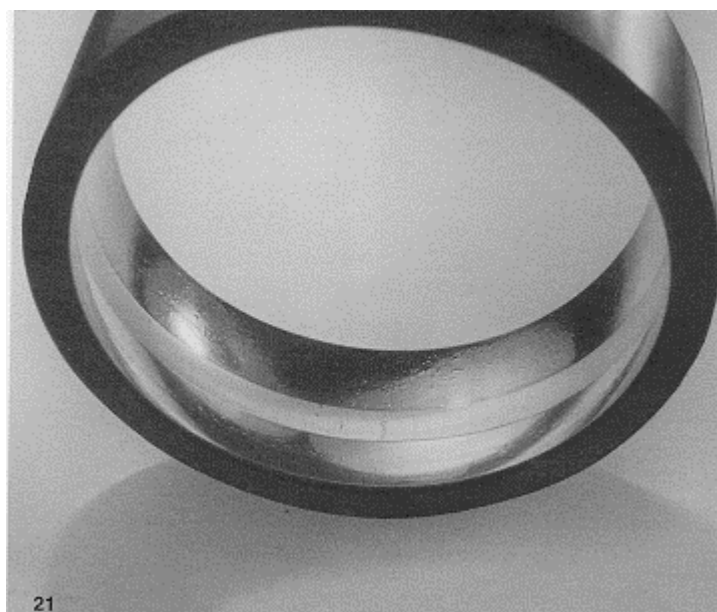
Рис. 21. Наружное кольцо двухрядного сферического роликоподшипника смазывалось недостаточно. Дорожки качения выглядят как отполированные до зеркального блеска.

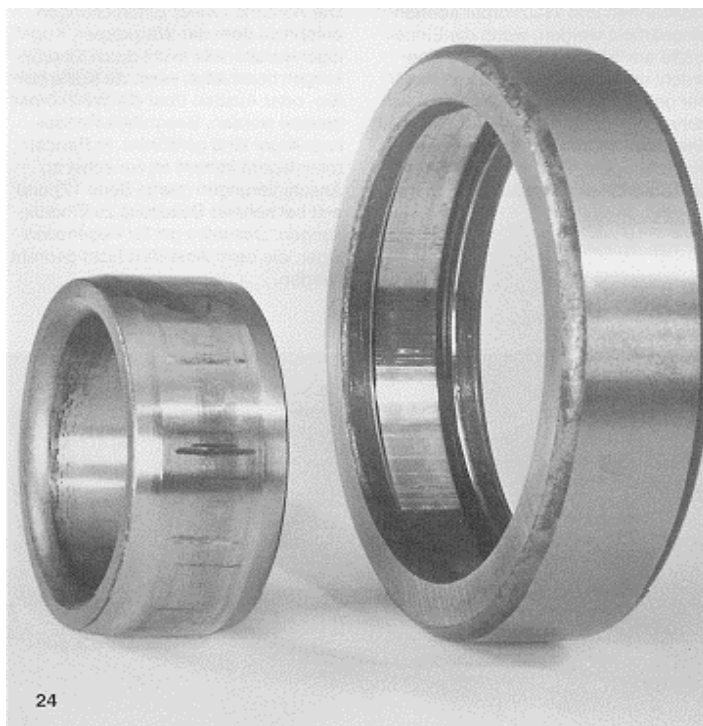
Рис. 25 Радиальный шарикоподшипник с пружинным предварительным натягом, предотвращающим повреждения от вибраций.

Шарикоподшипники не только менее чувствительны к вибрациям, но у них с помощью пружин можно создавать предварительный натяг (рис. 25), препятствующий развитию повреждений от вибраций.

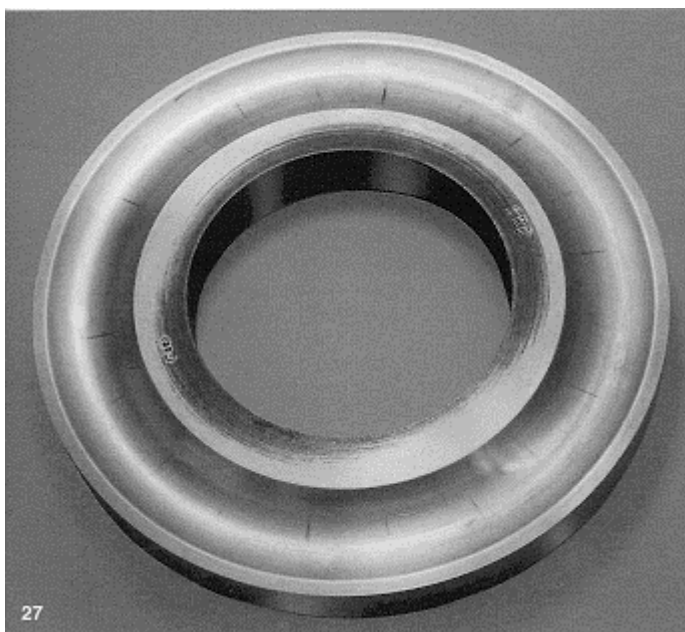
Рис.27 Кольцо упорного шарикоподшипника после того, как на не вращающийся подшипник воздействовала чрезмерная нагрузка. Вмятины узкие и направлены в радиальном направлении.

Расстояние между двумя вмятинами соответствует расстоянию между соседними телами качения. Вмятины на дорожках качения шарикоподшипников возникают очень легко, если усилия монтажа или демонтажа передаются через тела качения. Особенно повреждаемы сферические шарикоподшипники. У сферических роликоподшипников первоначально возникают задиры и только лишь при более высокой нагрузке – вмятины. То же происходит с коническими роликоподшипниками, если их при установке не проворачивать. Вмятины возникают также при посадке подшипников на валы и в корпуса с чрезмерным натягом, а также при чрезмерном натяжении внутренних колец на конические шейки валов.

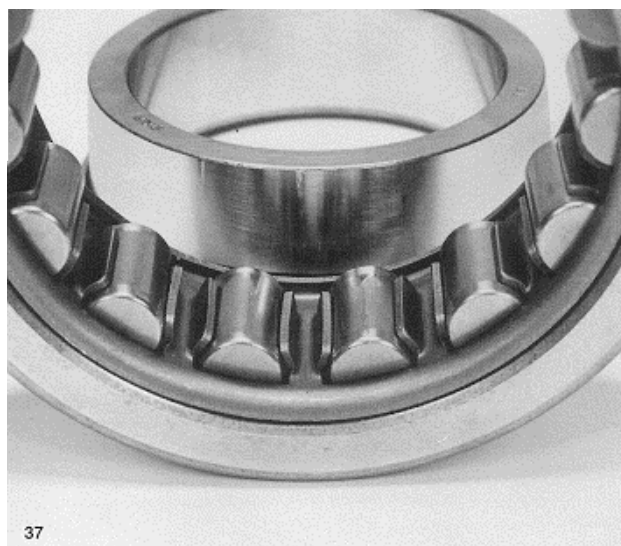
Рис. 37. Цилиндрический роликоподшипник с задирами в виде полосок на дорожке качения внутреннего кольца на расстоянии роликов. Кольца в процессе монтажа были перекошены и не поворачивались друг относительно друга.

Одна из самых распространённых причин повреждений при монтаже цилиндрических роликоподшипников заключается в том, что в процессе монтажа подшипника кольцо с сепаратором и телами качения перекашивают относительно другого кольца и, кроме того, не вращают одно кольцо относительно другого. При этом ролики скользят по сопряжённой дорожке качения второго кольца, вследствие чего возникают задиры в виде полосок, направленных перпендикулярно плоскости вращения. Одновременно также могут быть повреждены и ролики.

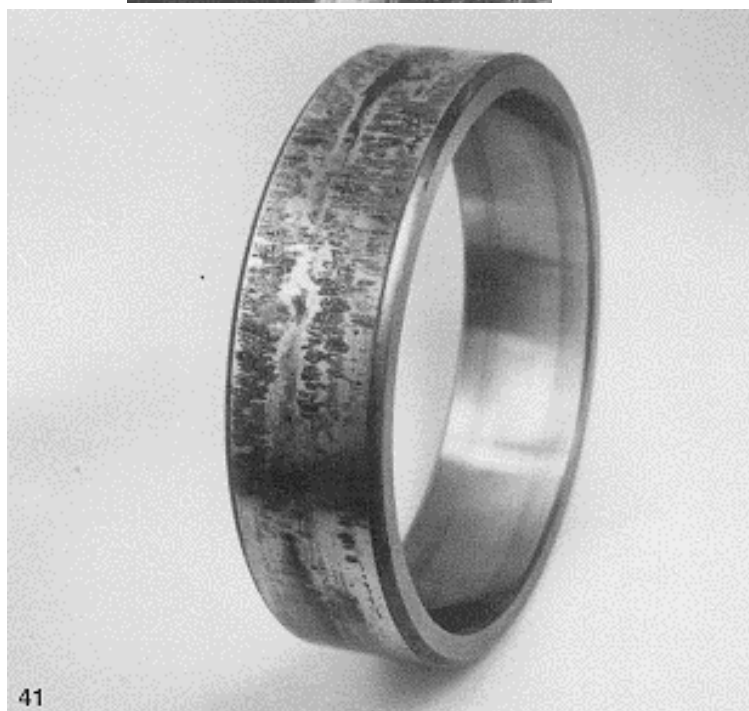
Рис.41 Задиры на посадочной поверхности наружного кольца сферического роликоподшипника. Материал переносится от отверстия корпуса на кольцо подшипника.

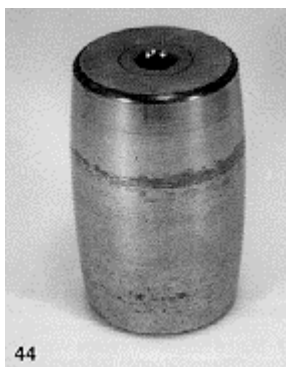
Рис. 44 Разрушение поверхности, распространившееся как полоса по всей окружности ролика сферического роликоподшипника

Улучшить смазывание.

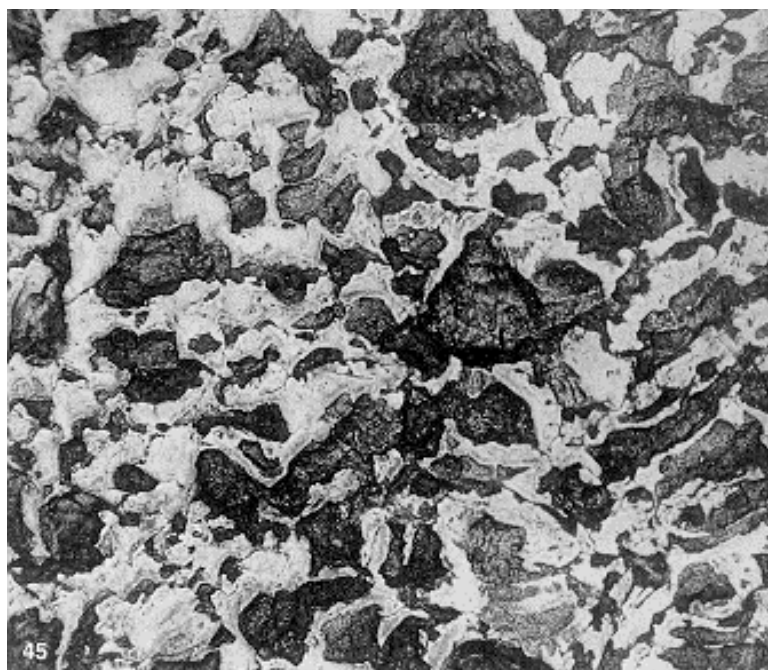
Рис.45 Разрушение поверхности ролика, показанного на рис.44 при 100-кратном увеличении

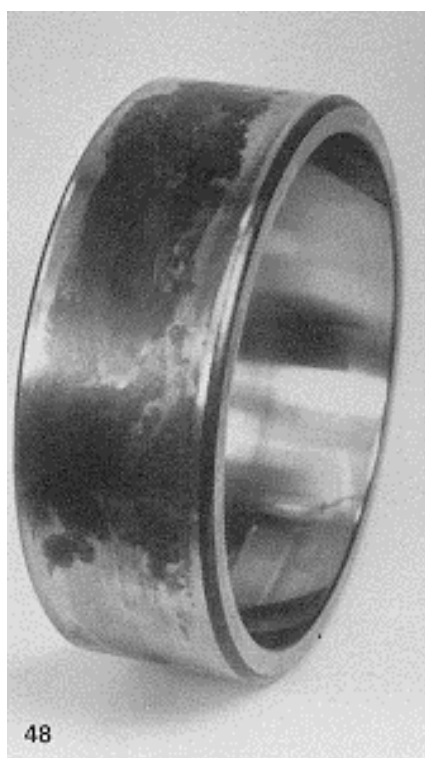
Рис.48 Контактная коррозия на наружном кольце сферического роликоподшипника

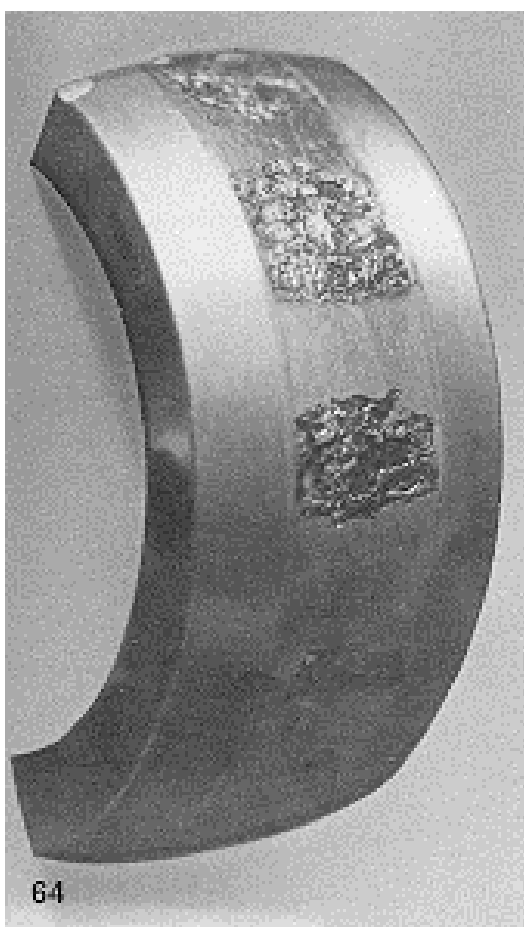
Рис.64 Внутреннее кольцо цилиндрического роликоподшипника с усталостными раковинами, распространившимися на больших участках поверхности. Возникновение раковин обусловлено задиром, показанным на рис. 65.

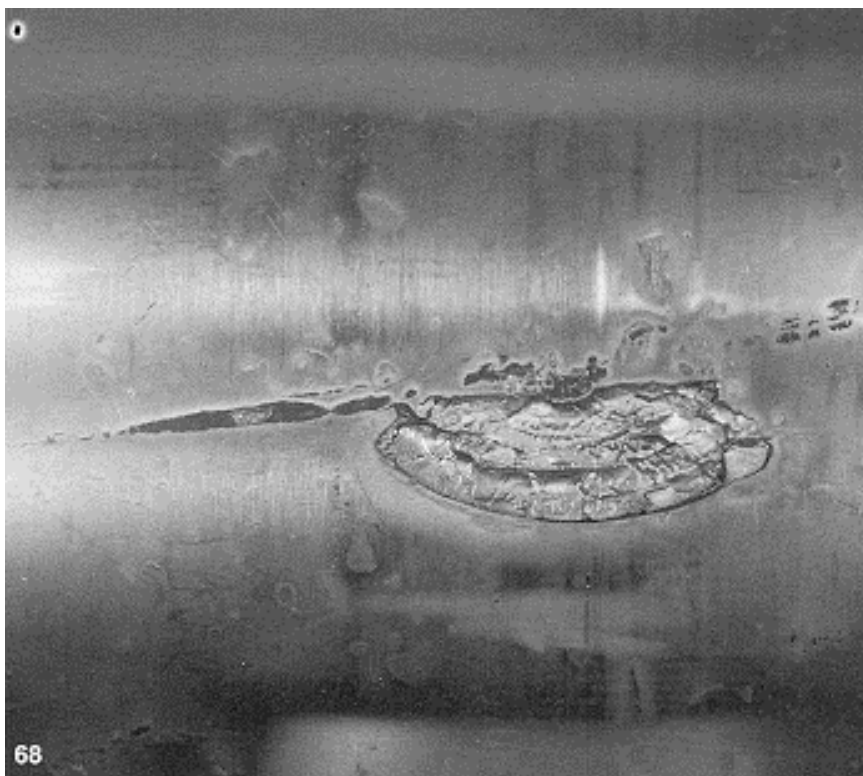
Рис. 68
Повреждение ролика, показанного на рис.66, в увеличенном виде.

Рис. 66 Усталостная раковина на ролике сферического роликоподшипника, развившаяся от коррозионной язвы

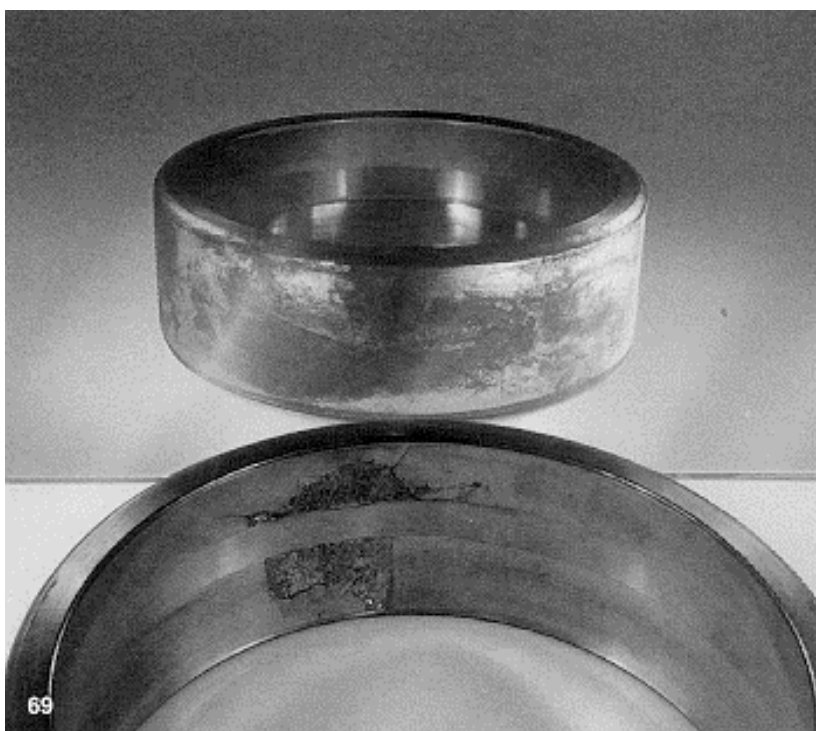
Рис.69 Усталостная раковина на дорожке качения наружного кольца сферического роликоподшипника и соответствующая обширная область контактной коррозии на посадочной поверхности (для фотографирования кольцо положили напротив зеркала). Контактная коррозия посадочной поверхности кольца приводит к увеличению его объема, местным деформациям и перегрузкам. Результатом является усталостное выкрашивание и образование раковин.

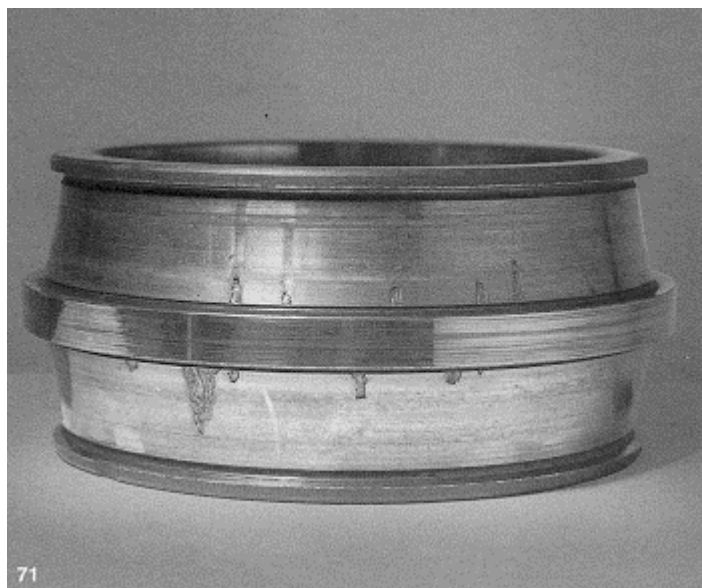
Рис. 71 Усталостные раковины на обеих дорожках качения внутреннего кольца сферического роликоподшипника, развившиеся от повреждений вследствие вибраций

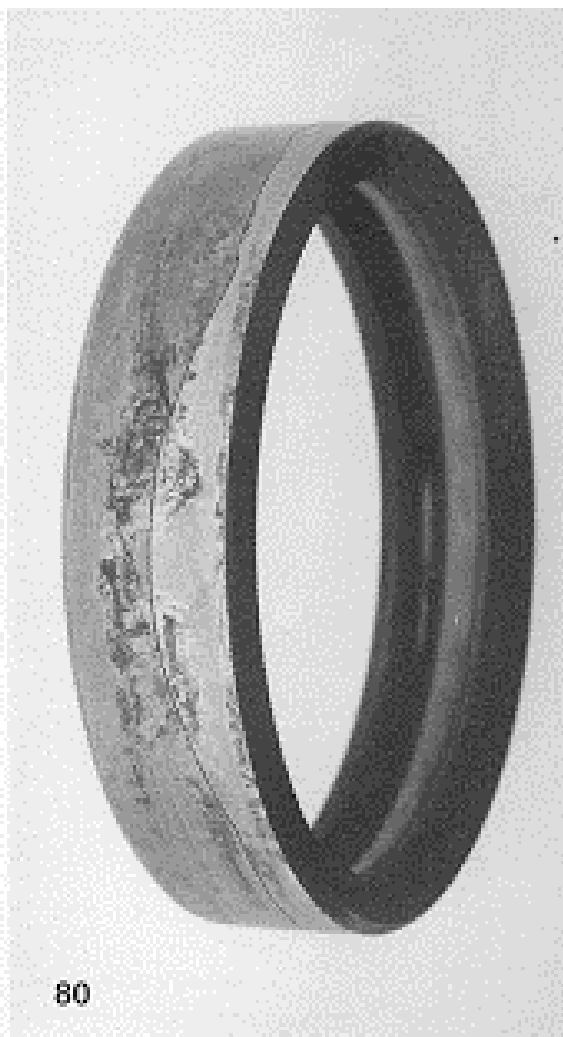
Рис.80 Продольная трещина в наружном кольце радиального шарикоподшипника, обусловленная контактной коррозией. Вследствие увеличения объема в кольце возникают напряжения сжатия.
